Schachenstrasse 8
8182 Hochfelden

Ergänzende Dokumentation 2024
und Schutzumfang

31. Dezember 2024

HAUS
KUNFT

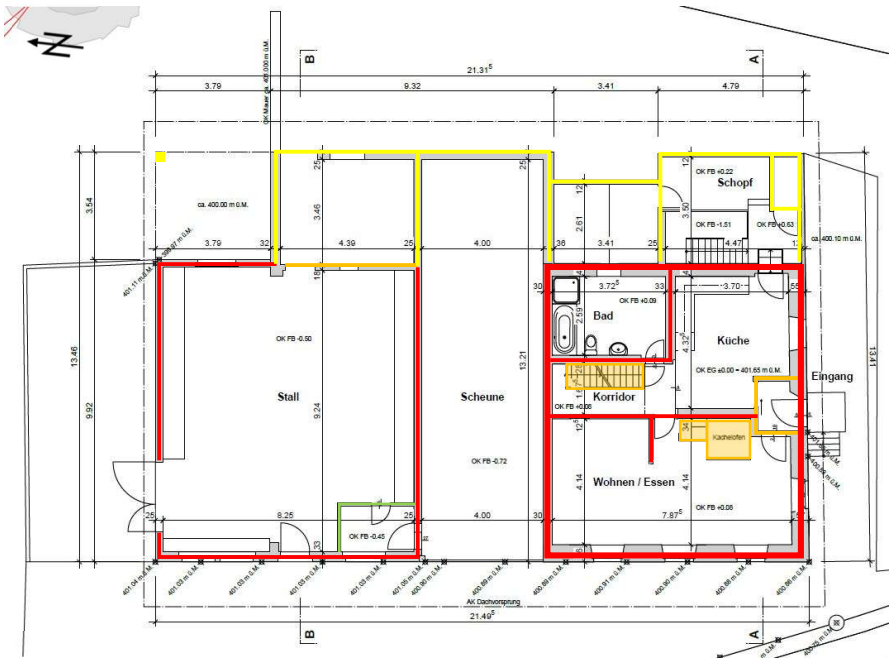
Abb. 10: Erdgeschossgrundriss des Hauses Schachenstrasse 8 (Bestandsaufnahme 2024, Architekturbüro arch5 AG, Bülach).

Farblich hervorgehoben sind die aus dem Denkmalwert abgeleiteten Schutzziele:

- Substanzschutz
- Strukturschutz (Ersatz am gleichen Standort möglich)
- Nach Möglichkeit erhalten
- Kein Schutz notwendig

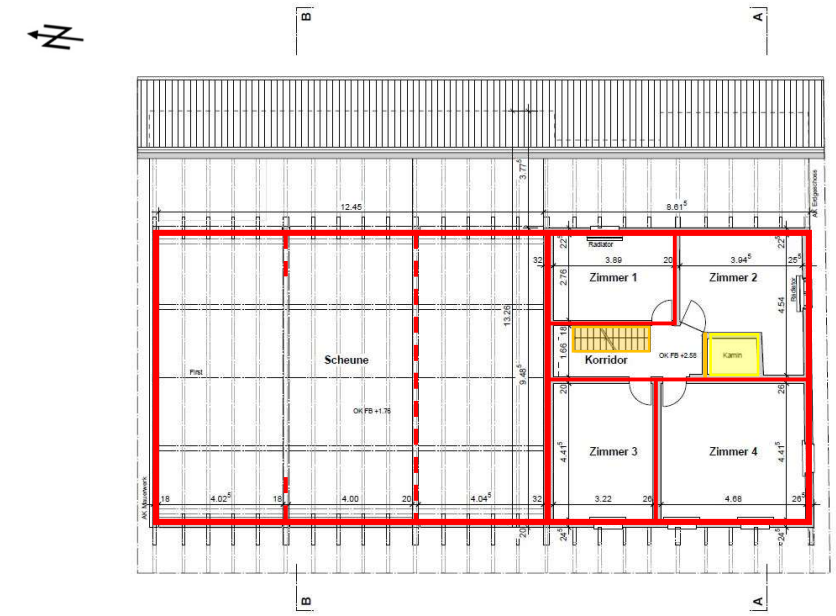
Abb. 11: Obergeschossgrundriss des Hauses Schachenstrasse 8 (Bestandsaufnahme 2024, Architekturbüro arch5 AG, Bülach).

Farblich hervorgehoben sind die aus dem Denkmalwert abgeleiteten Schutzziele:

- Substanzschutz
- Strukturschutz (Ersatz am gleichen Standort möglich)
- Nach Möglichkeit erhalten
- Kein Schutz notwendig
