Gutachten zur Schutzwürdigkeit

Schachenstrasse 8

8182 Hochfelden

<i>Inv.- Nr.</i>	<i>11</i>
<i>Grundstück-Nr.</i>	<i>25</i>
<i>Versicherungs Nr.</i>	<i>116</i>
<i>Bautypus</i>	<i>Bäuerlicher Vielzweckbau</i>
<i>Bauherr</i>	<i>unbekannt</i>
<i>Architekt</i>	<i>unbekannt</i>
<i>Erbauungsjahr</i>	<i>1847</i>

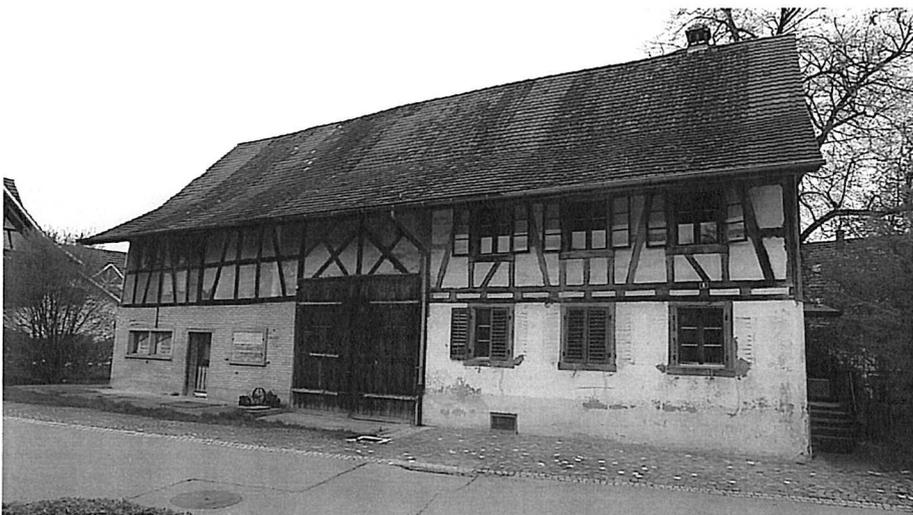
Abb. 2 Blick von Südwesten.

Das Erdgeschoss des Wohnteils ist massiv gemauert, während das Obergeschoss zweizoniges Sichtfachwerk zeigt. Die Einzelfenster sind in drei Achsen regelmässig angeordnet. Sie zeigen in beiden Geschossen Holzeinfassungen mit Ladenfalz. Die Fenster sind erneuert (wohl 1980er Jahre). Nördlich an das Wohnhaus schliesst eine Tennzone mit Sichtfachwerk über dem zweiflügeligen Tenntor an. Die beiden Ständer neben dem Tenntor gehen über zwei Geschosse. Der anschliessende Stallbereich ist im Erdgeschoss mit modernen Sichtbacksteinen und Kunststeineinfassungen erneuert. Im Bereich des Heubodens mit zweizonigem Sichtfachwerk ist oberhalb der Stalltüre ein Ständer zu erkennen. Dabei handelt es sich um den Eckständer der ehemaligen nördlichen Giebel-fassade. Im Bereich des Dachwerks ist die Ausfachung zwischen Aufschliebling und Dachsparren erhalten geblieben. Das Holzgerüst der nördlichen Erweiterung ist stilistisch ähnlich, sodass von einer zeitnahen Verlängerung des Kernbaus ausgegangen werden darf. Eine Eisenklammer verbindet die beiden Rähme.

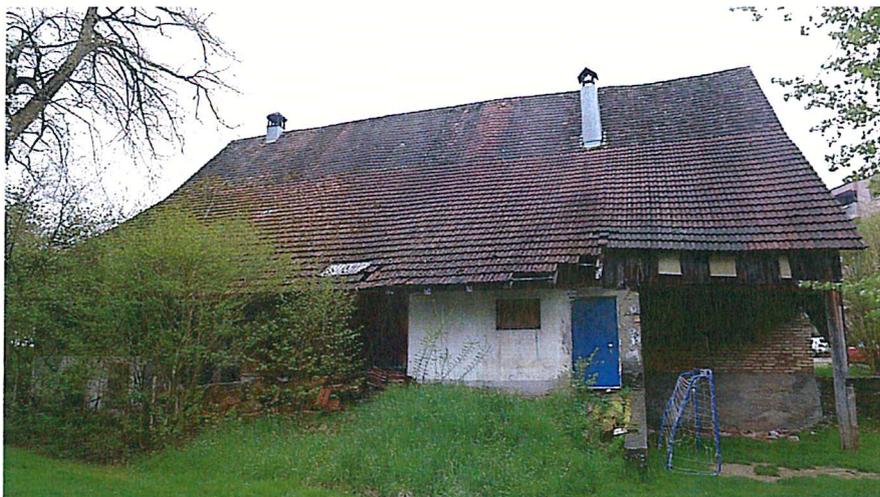
Abb. 3 Blick von Südwesten.
Traufseitig ist der Stalleinbau
verputzt (wohl ebenfalls 1920)

Die Anbauten im Erdgeschoss verdecken die Fassade des Kernbaus fast auf der gesamten Länge. Aufgrund der Geländestufe steht das Kellergeschoss bzw. die Substruktion des Ökonomieteils teilweise offen. Eine Rampe erschliesst den mittleren Bereich mit Toreinfahrt. An der Nordostecke und in einem schmalen Bereich des Wohnteils ist der Anbau offen ausgebildet, sodass die Fassade des Kernbaus sichtbar geblieben ist. Die Anbauten sind in Mischbauweise mit Holz-, Fachwerk- und Massivmaueranteilen erstellt. Die im Nordosten sichtbare Stallwand zeigt das gleiche Sichtbacksteinmauerwerk wie die östliche Trauffassade bzw. die nördliche Giebelfassade. Im Bereich des Wohnteils ist eine auskragende Sichtfachwerkwand über einem Kellerabgang erkennbar. Das Sichtfachwerk entspricht stilistisch dem Fachwerk der westlichen Trauffassade.

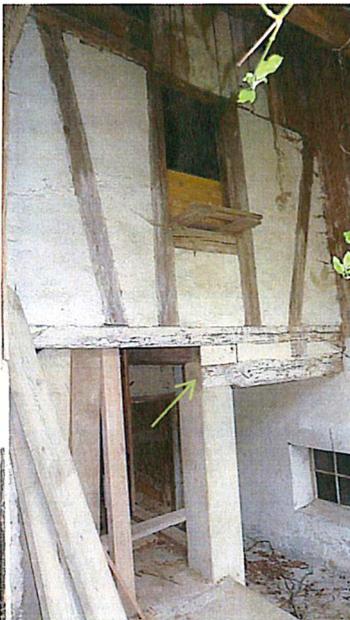
Abb. 4 (Linkes) Anbau in
Fachwerkbauweise. Grüner Pfeil =
abgeschnittenes und unterfanges
Rähm des Anbaus. Am rechten
Bildrand ein Fenster des Kellers
unter der Erweiterung (wohl 1932).

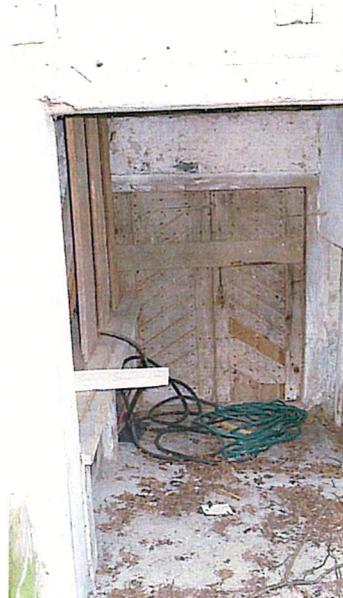
Abb. 5 (rechts) Kellertüre (wohl
1847).

- **1932** Eintrag in der Brandassekuranz Vers.-Nr. 116: Neu erwähnt wird ein Schopfanbau in Holzbauweise mit Volumen 222 m³ und versichertem Wert von Fr. 2'000.- Die Bezeichnung *westlicher Schopfanbau* ist unpräzis. Mutmasslich handelt es sich um den nördlichen Anbau an der Giebelseite. Erstmals wird ein Keller erwähnt. Die Kubatur von Scheune, Stall und Schopf erhöht sich deshalb um 50 m³. Dabei handelt es sich wohl um den Kellerteil unter der traufseitigen Erweiterung gegen Osten (vgl. Abb. 5)

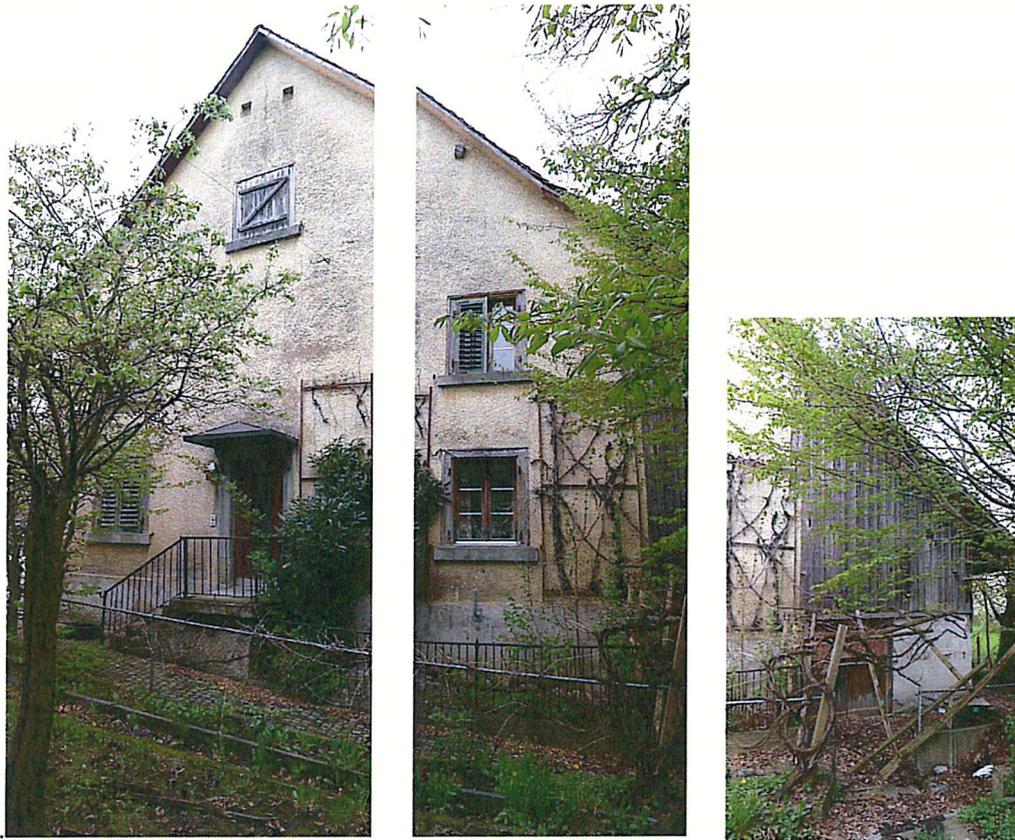
Abb. 6 Blick von Süden.

Die südliche Giebelfassade ist bis auf den Anbau gegen Osten vollständig mit Kellenwurf verputzt. Die regelmässig angeordneten Fenster zeigen Holzeinfassungen mit Putzleisten. Die Sohlbänke aus Kunstsandstein gehen auf eine Überformung im 20. Jh. (wohl um 1920) zurück. Der Eingang in der Firstachse über einer einläufigen Freitreppe wird von einem auskragenden Blechdach (um 1900) geschützt. Die profilierte Türeinfassung besteht aus Sandstein (um 1900). Das Türblatt ist erneuert (2. H. 20. Jh., vor 1986). Im Giebfeld sind die Balkenköpfe der Stuhlrähme erkennbar.

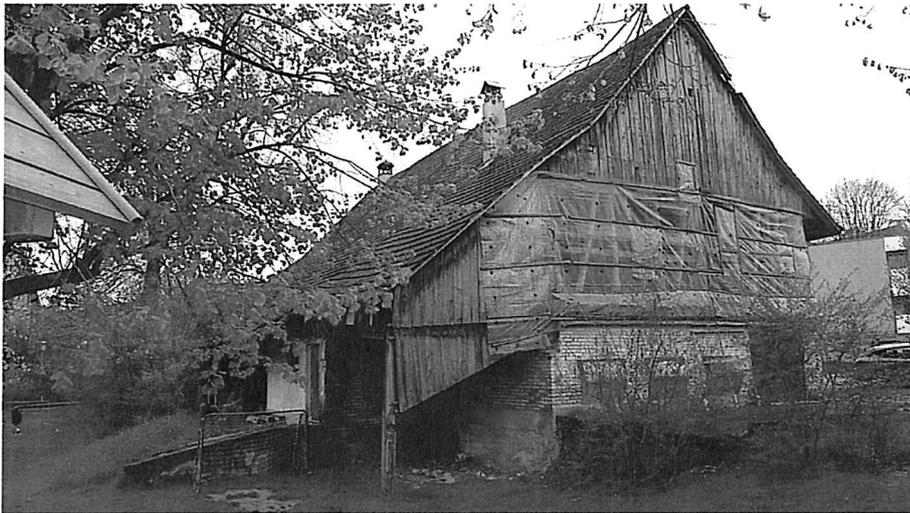
Abb. 7 Blick von Norden.
Stalleinbau aus Sichtbackstein
von 1920.

Das Erdgeschoss zeigt das gleiche Sichtbacksteinmauerwerk wie die östlichen Trauffassade. Im rechten Teil eine Toröffnung, links daneben drei Futter-Öffnungen. Im Bereich des Heuraums steht die Ständerwand offen und ist provisorisch mit einer Plastikplane abgedeckt. Das Giebeldreieck ist mit Brettern verschalt. Noch 1986 war vor der Giebelfassade ein Pultdachanbau mit Futterterrenn angebaut.

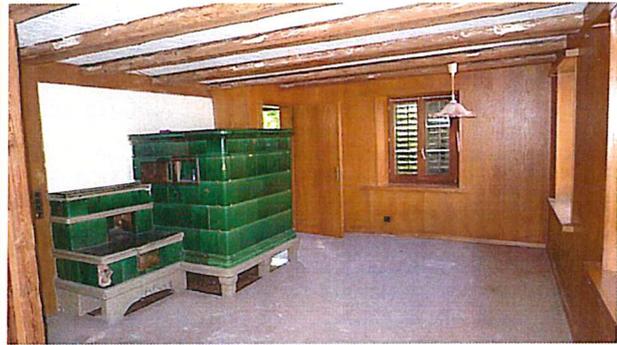
Abb. 9 Wohnstube gegen Westen: Blick gegen Süden an die Giebelwand. Ehemalige Stube mit Kachelofen (2. H. 19. Jh.) Im Hintergrund der Hauseingang.

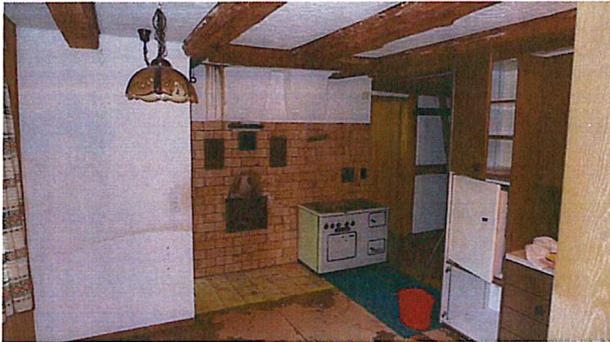
Abb. 10 Küche im Südosten: Blick gegen Westen an die Binnenlängswand und den Kamin mit Feueröffnungen.

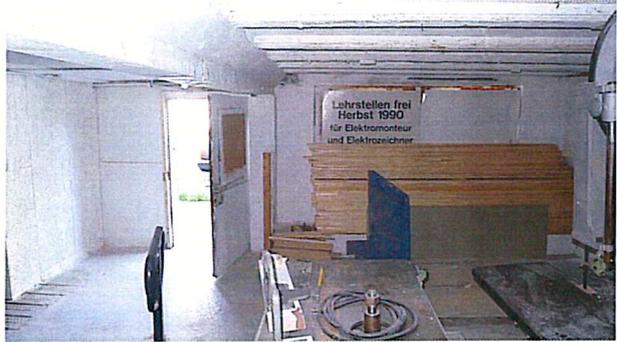
Abb. 11 Stallraum. Blick gegen Westen. In der rechten Bildhälfte die Erweiterung der Ökonomie nach Norden.

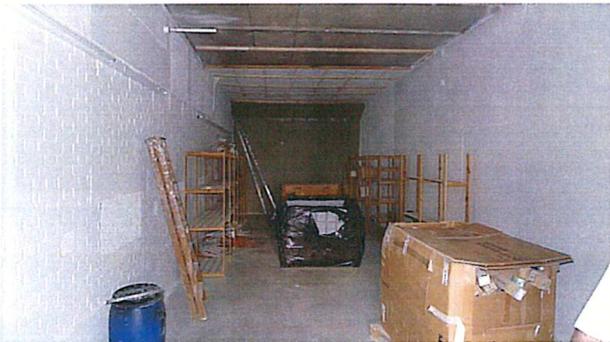
Abb. 12 Tennzone. Blick gegen Osten. Am linken Bildrand eine Sichtbacksteinwand mit zugesetzten Futteröffnungen.

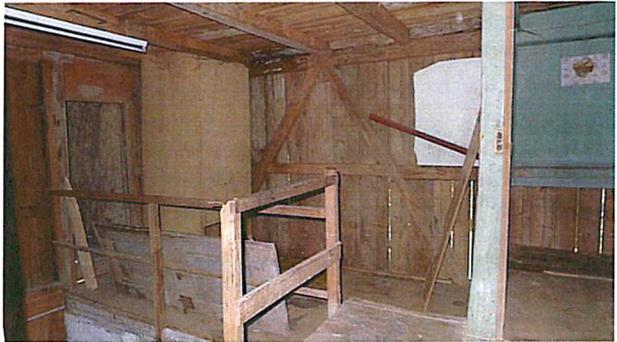
Abb. 13 Anbau an der östlichen Trauffassade hinter der Küche. Blick nach Nordosten. Im Vordergrund das Treppengeländer der Treppe vom Hochparterre zum aussenliegenden Kellerzugang an der östlichen Trauffassade.

Im Bereich der Küche besteht ein Anbau mit massiven Wänden in der Sockelzone und Holzgerüstoerbau mit Bretterschalung. Parallel zur Trauffassade führt ein Treppenabgang vom Hochparterre auf das Ausseniveau, wo eine breite Türöffnung in der südlichen Giebelfassade den Anbau erschliesst.

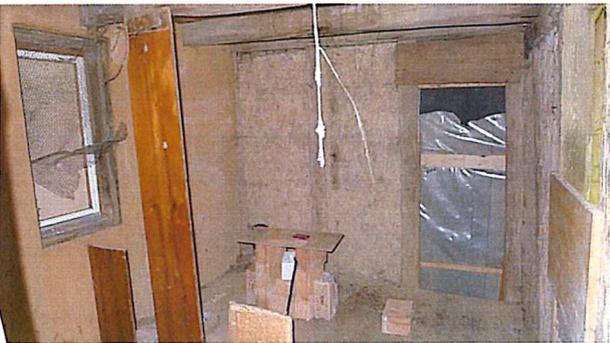
Abb. 14 Anbau mit Sichtfachwerkteilen (19. Jh.) an östlichen Trauffassade hinter der Küche bzw. dem Bad. Blick gegen Norden. Am linken Bildrand eine Fensteröffnung in der ehemaligen östlichen Trauffassade des Wohnteils.

Der Anbau unter Pultdach im Bereich des Wohnhauses ist in zwei Teile unterteilt. Im Bereich des heutigen Badezimmers besteht ein Anbau mit einzonigen Sichtfachwerkwänden. Dieser Anbau krägt über den aussenliegenden Kellerabgang aus und weist eine Fensteröffnung gegen Osten auf. Die Balkenlage des Bodens und der Bretterboden wurde mutmasslich im 20. Jh. teilweise entfernt.

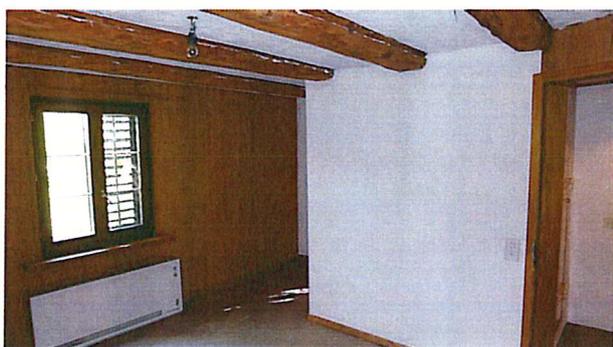
Abb. 15 Südostzimmer. (oben) Blick Südwesten. In der linken Bildhälfte die südliche Giebelwand mit Täferverkleidung. In der Bildmitte der Kamin mit grosser Kaminöffnung aus Metall gegen den Flur.

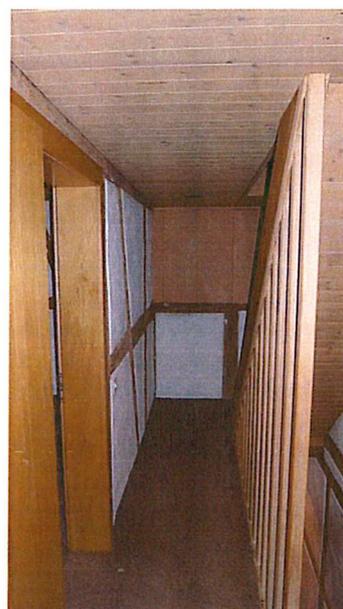
Abb. 16 Mittelängsgang: (rechts) Blick gegen Norden an die Scheidewand gegen den Ökonomieteil. Rechts im Bild die Treppe ins Dachgeschoss.

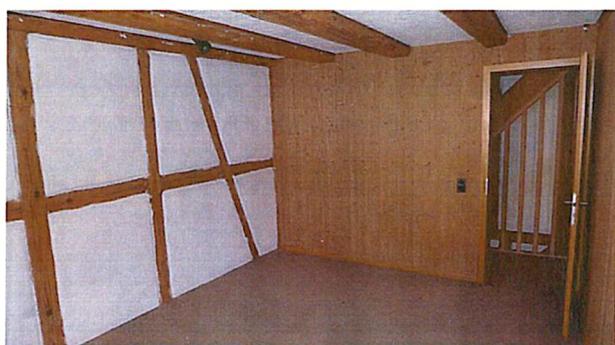
Abb. 17 Nordwestzimmer: Blick gegen Osten. In der linken Bildhälfte die Scheidewand mit Sichtfachwerk gegen den Ökonomieteil.

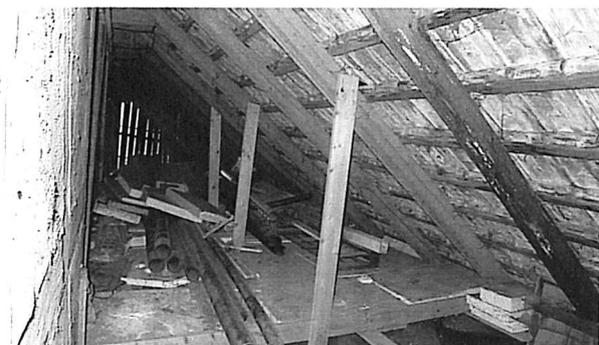
Abb. 19 Blick gegen Norden in den Dachraum über den Anbauten an der östlichen Traufseite. Am linken Bildrand die ehemalige Traufwand mit Sichtfachwerk.

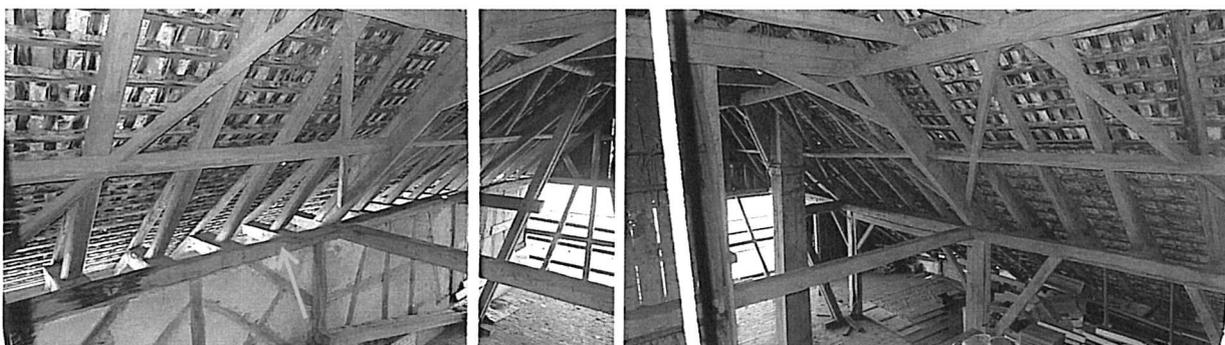
Abb. 20 Heuraum. Blick gegen Nordwesten. Wechselbalken (grüner Pfeil) mit eingezapften Stichbalken.

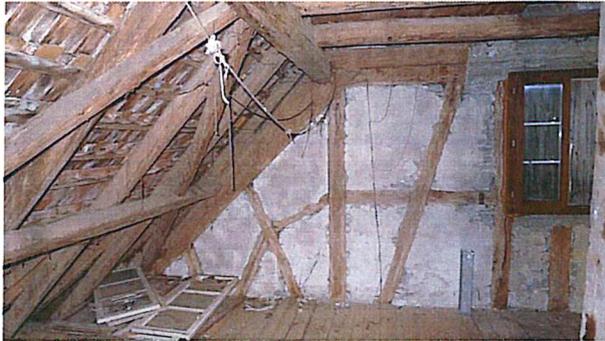
Abb. 24 Dachgeschoss über dem Wohnteil. Blick nach Südosten an südliche Giebelwand mit Sichtfachwerk.

Eine Bretterwand mit Türöffnung in der Mitte trennt den Dachraum über dem Wohngeschoss vom Heuraum. Die Giebelwand im Süden ist in Sichtfachwerk erstellt und zeigt eine ursprüngliche, aber nachträglich vergrösserte Fensteröffnung in der Firstachse. Die Fensterflügel sind modern. Über der Kehlbalkenlage der Bretterboden des 2. DG.

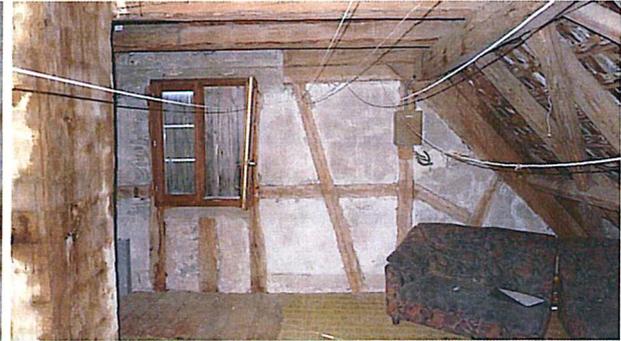
Abb. 25 Dachgeschoss über dem Wohnteil. Blick nach Südwesten an südliche Giebelwand mit Sichtfachwerk.

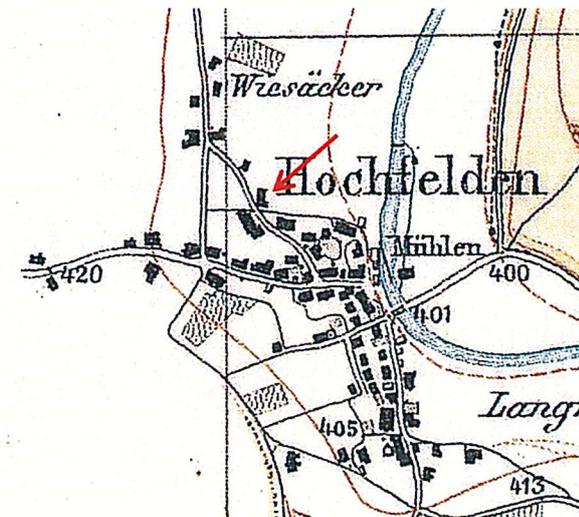
Abb. 27 Wildkarte (Aufnahme 1846-1851). Das Gebäude Schachenstrasse 8 besteht bereits.

Der Vielzweckbau mit Stall und Tenn in eigenen Querzonen sowie Wohnhaus mit drei Längszonen folgt einem in der ersten Hälfte des 19. Jh. verbreiteten Typus.⁴ Der auf der Wildkarte dargestellte Grundriss entspricht dem heutigen, allerdings ohne die Anbauten an der östlichen Traufseite der Ökonomie und ohne die Erweiterung nach Norden. Einzig im Bereich der Küche besteht ein traufseitiger Anbau. Mutmasslich im Jahr 1863 – die Brandassekuranz vermerkt Bauten – wird der Ökonomieteil nach Norden verlängert. Das Fachwerkbild der Erweiterung entspricht weitgehend dem des Kernbaus, was ebenfalls für diese frühe Datierung spricht.

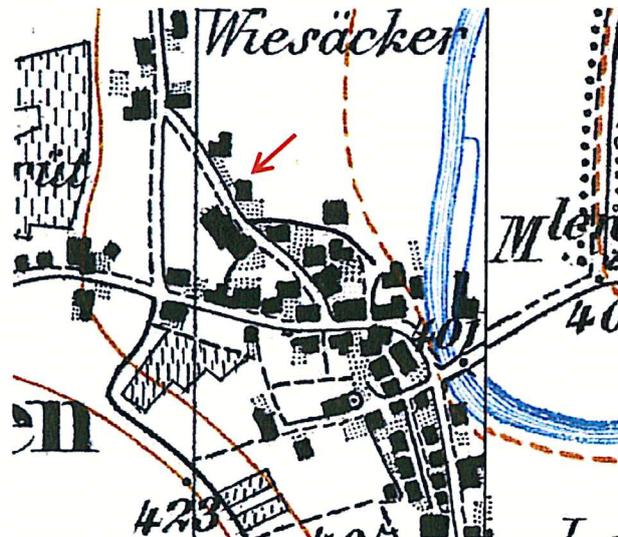
Abb. 28 . Situation auf der Siegfriedkarte (Erstausgabe), Blatt Steinmaur von 1881. Das Gebäude Schachenstrasse 8 ist bestehend. Die Erweiterung der Ökonomie gegen Norden ist noch nicht erfolgt.
